Юрий Пономарёв

На пути в войска

Продолжая знакомить вас с материалами, посвящёнными творчеству М. Т. Калашникова, в этом номере журнала мы расскажем о непростой судьбе АК-47 на пути в войска, по прочтении которых можно представить каким трудом далась его постановка на вооружение. Материалы для печати основываются только на подлинных архивных документах и не содержат домыслов и интерпретаций событий и документов со стороны редакции.

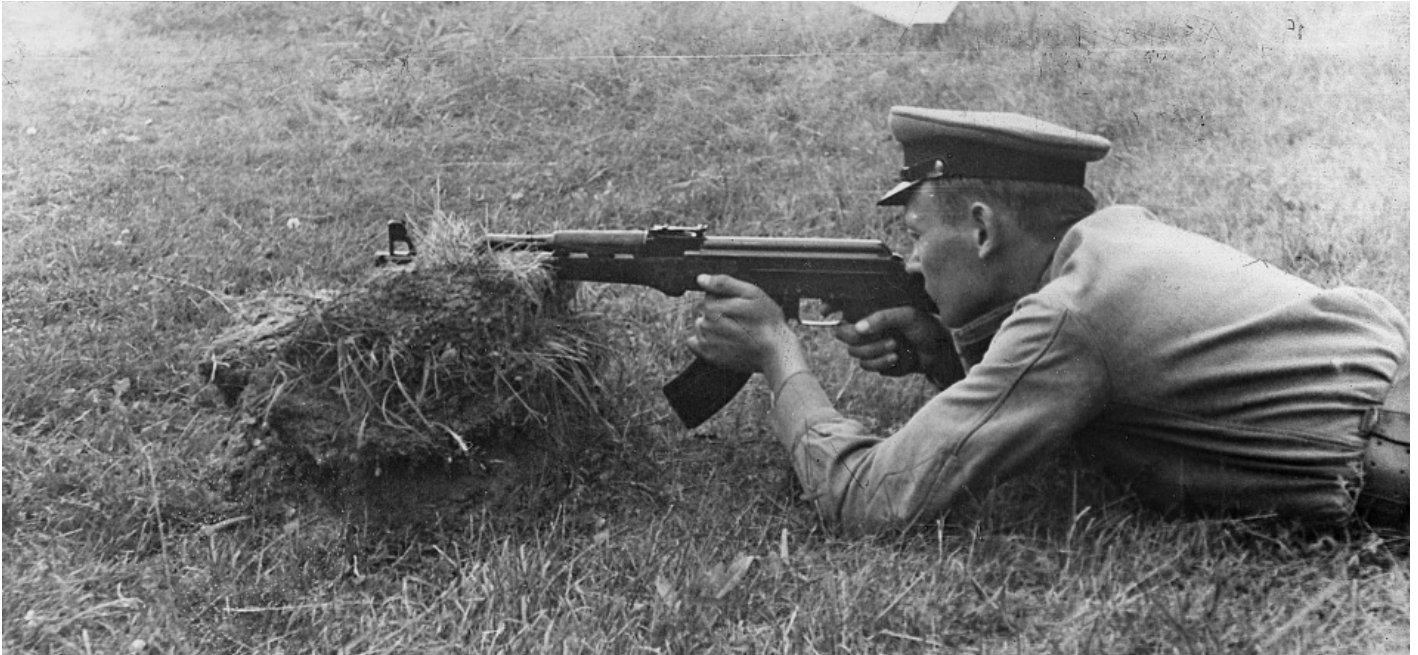
Испытания по определению кучности стрельбы из положения лёжа с упора

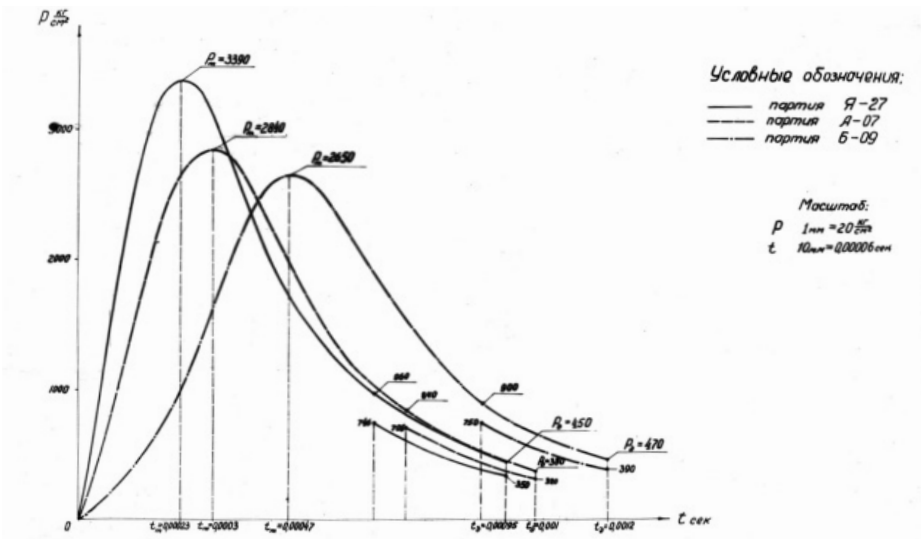
Кривые изменения давления в канале ствола серийных партий патронов обр. 1943 г. разных заводов-изготовителей

В июне-июле 1948 г. были проведены испытания по исследованию газодинамического баланса образцов вооружения под патрон образца 1943 г. патронами серийного изготовления различных заводов.
